**FERME SAVOYARDE :
RESTAURER
UN GRAND VOLUME**

La ferme de La Villette

PAR FRANCK BOSCH, ARCHITECTE ET PROPRIÉTAIRE

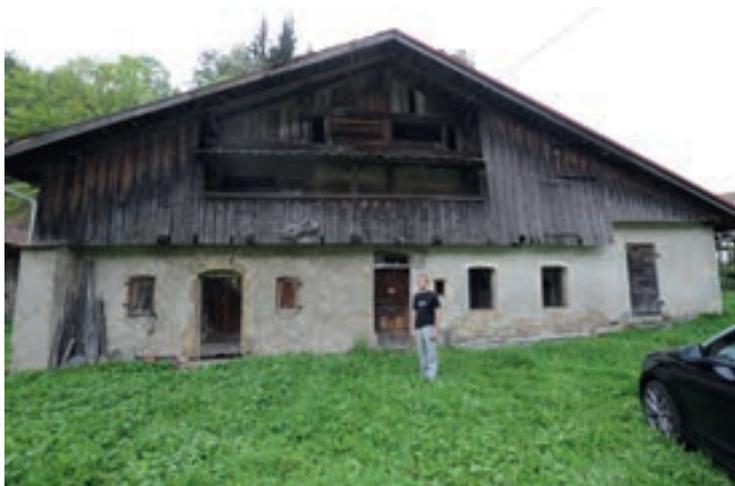
La façade avant les travaux.

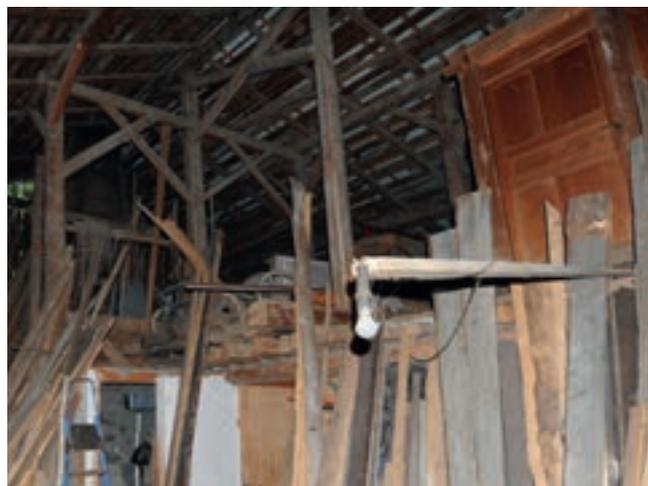
L'intérieur avant les travaux.

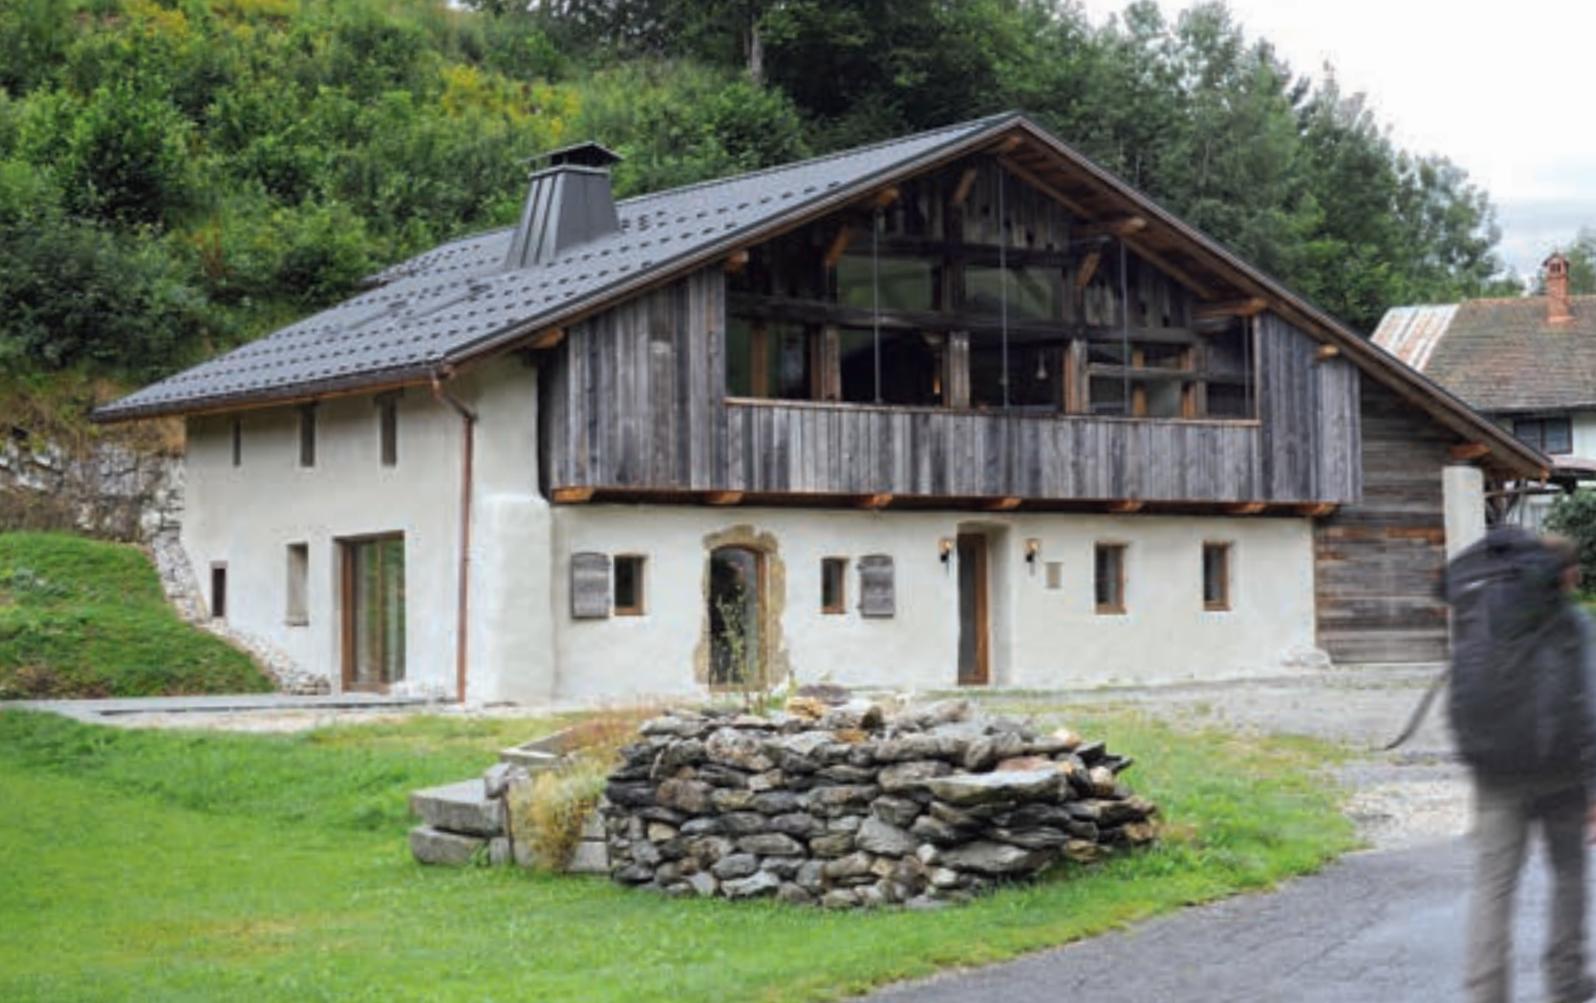
La ferme est désormais aux normes du XXI^e siècle, mais elle a gardé son identité traditionnelle.

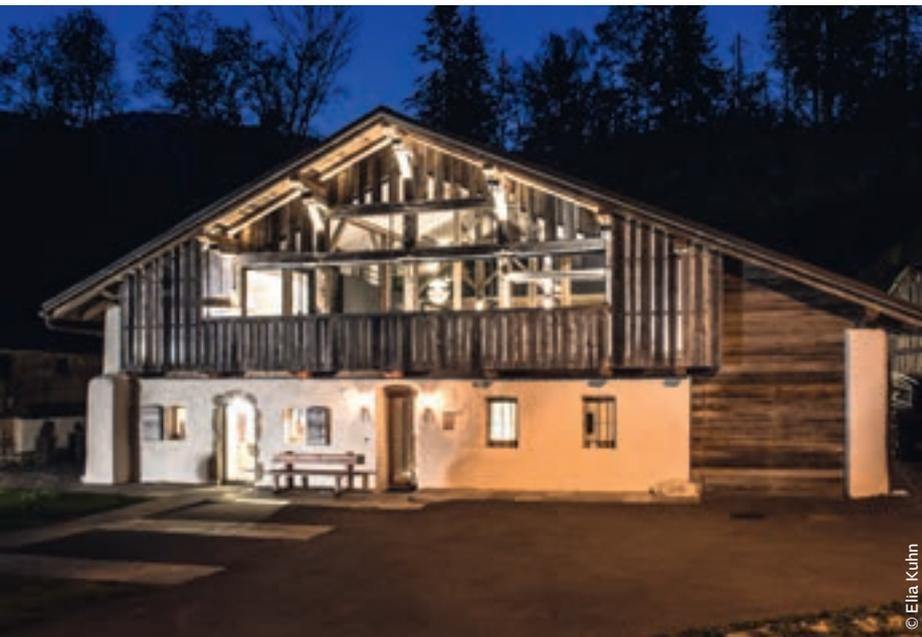
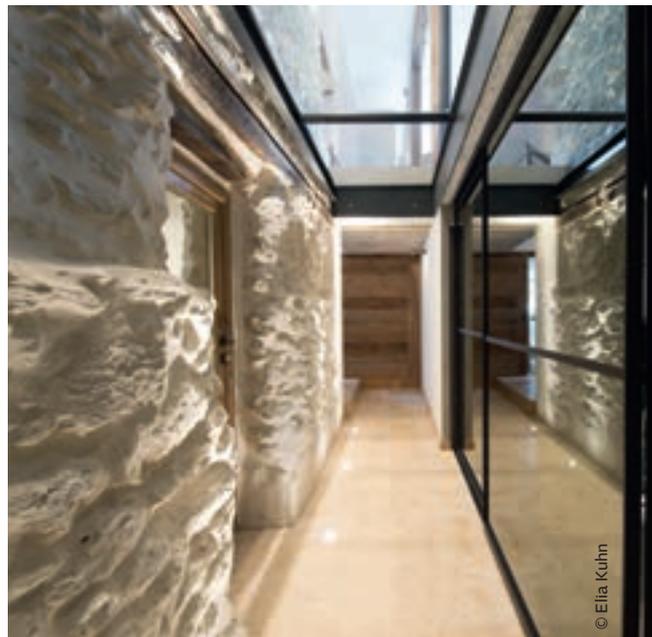
À « l'heure bleue », on perçoit bien le volume intérieur, très ouvert, qui met la charpente en valeur.

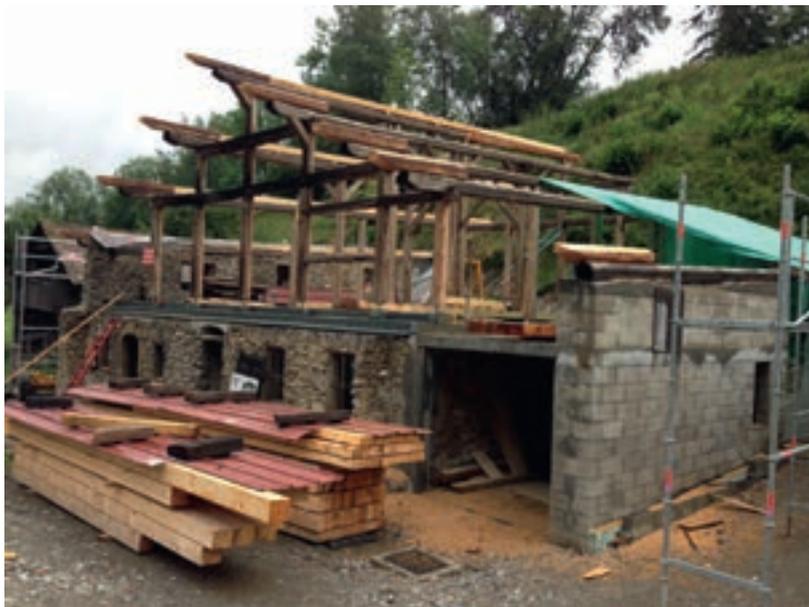
Il a fallu remplacer quelques éléments de charpente...

La charpente à poteaux et à poutres est caractéristique du secteur : deux travées centrales, dont l'une contreventée à l'aide de croix de Saint-André dans les deux axes. En 2012 manquaient des poteaux supports de pannes. Certaines pannes présentaient péniblement une portée de 12 m (!), encore solides, mais il fallait prévoir de remplacer certaines pièces trop vermoulues, pour garder la géométrie délicate *a montagni*.
