PATRIMOINE RURAL, BÂTI ET PAYSAGER • N°220 ÉTÉ 2021

La ferme de La Villette

PAR FRANCK BOSCH, ARCHITECTE ET PROPRIÉTAIRE

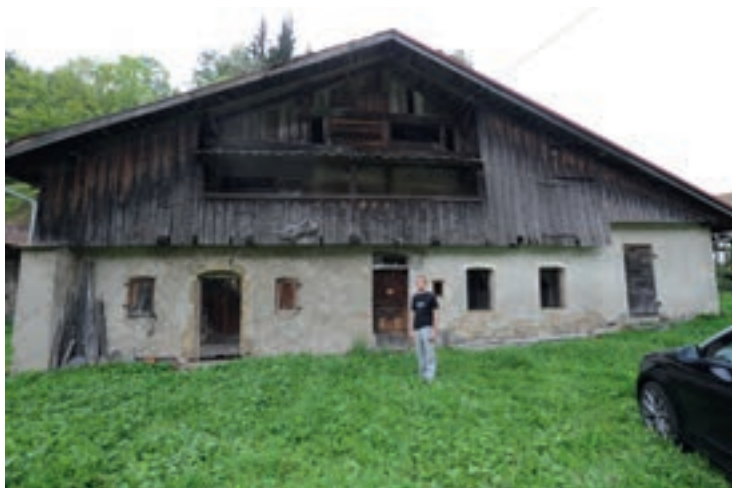
La façade avant les travaux.

La maçonnerie était fissurée à de nombreux endroits, car assise sur un sol hétérogène (rocher sur l'arrière et fondations peu profondes ailleurs). Les murs pignons, enflés, avaient entraîné une partie des sommiers de la charpente notamment sur la façade est, qui n'était de ce fait plus verticale. Le pan nord de la couverture était partiellement reconstruit en bac acier après une tempête, à côté d'autres matériaux, tôle ondulée et tuile Montchanin.

Les façades n'étaient plus étanches. L'état de la galerie était très mauvais. Les murs centraux intérieurs présentaient de très importantes traces de salpêtre.

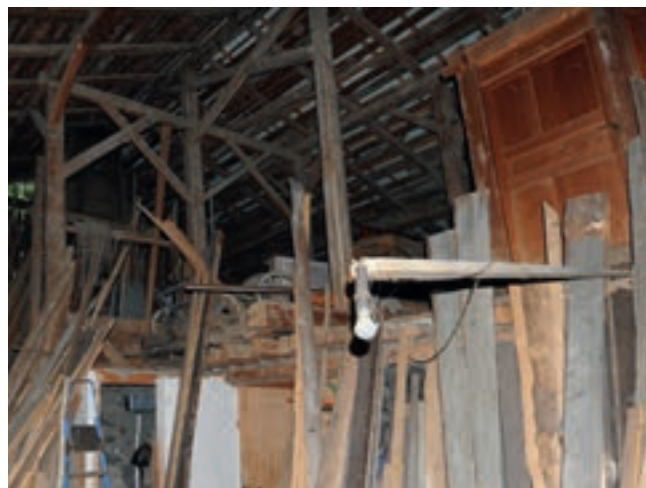
L'intérieur avant les travaux.

La charpente à poteaux et à poutres est caractéristique du secteur : deux travées centrales, dont l'une contreventée à l'aide de croix de Saint-André dans les deux axes. En 2012 manquaient des poteaux supports de pannes. Certaines pannes présentaient péniblement une portée de 12 m (!), encore solides, mais il fallait prévoir de remplacer certaines pièces trop vermoulues, pour garder la géométrie délicate *a montagni*.

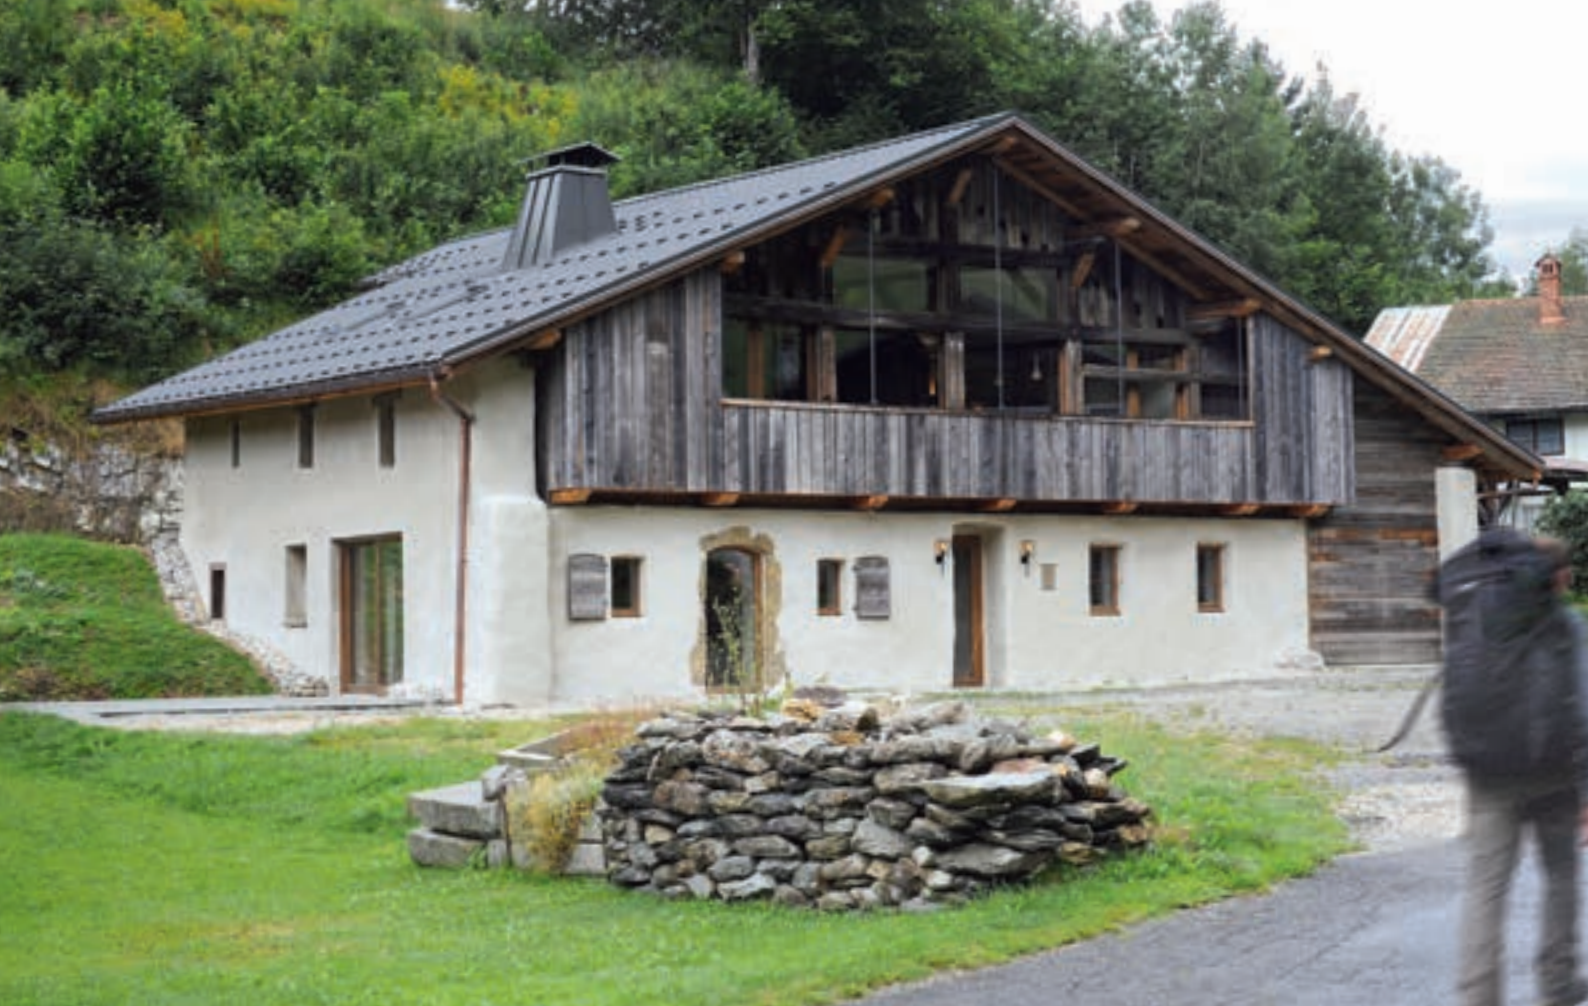
La ferme est désormais aux normes du XXI^e siècle, mais elle a gardé son identité traditionnelle.

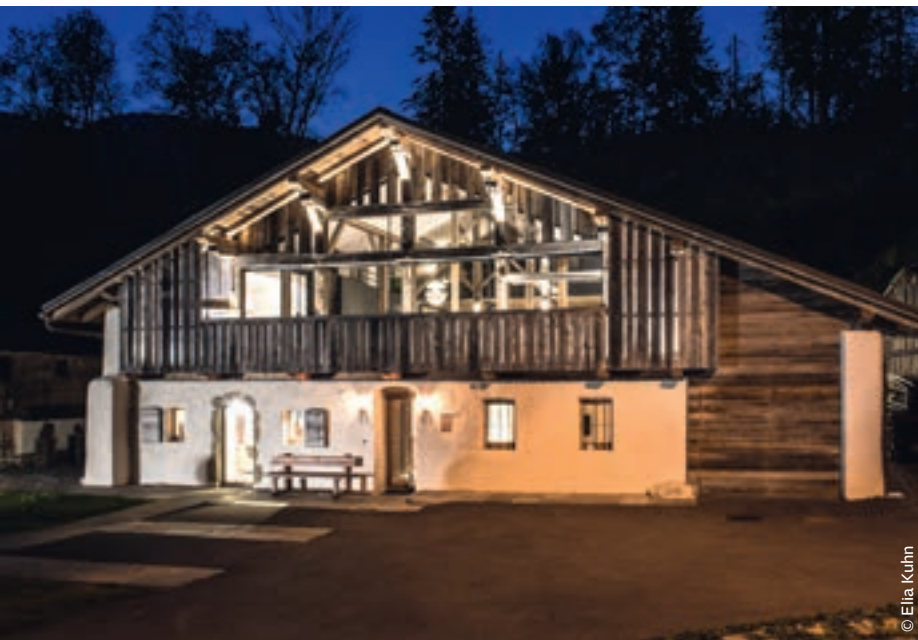
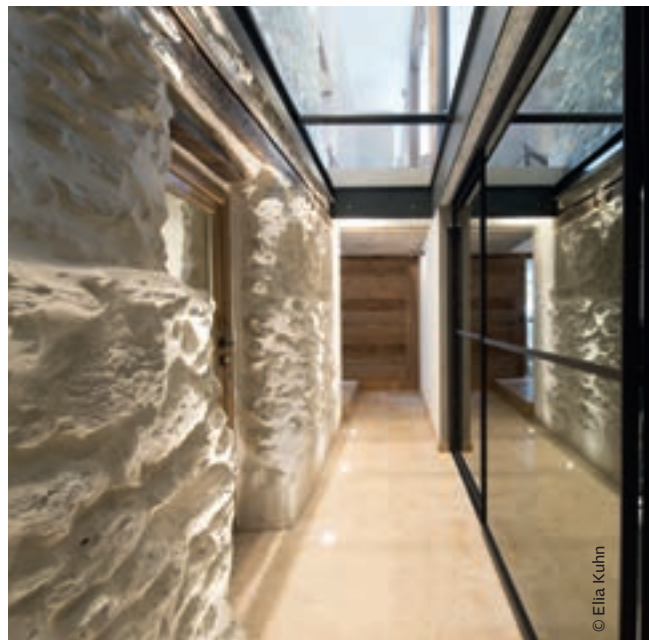
À « l'heure bleue », on perçoit bien le volume intérieur, très ouvert, qui met la charpente en valeur.

Les huisseries en bois de l'étage ont été positionnées en applique intérieure de l'ossature primaire afin que leurs montants ne soient pas apparents depuis l'extérieur, ainsi les vitrages créés s'expriment comme un simple vide et non comme une fenêtre encadrée. La charpente poteaux-poutres du pignon garde donc l'expression de son dimensionnement d'origine.

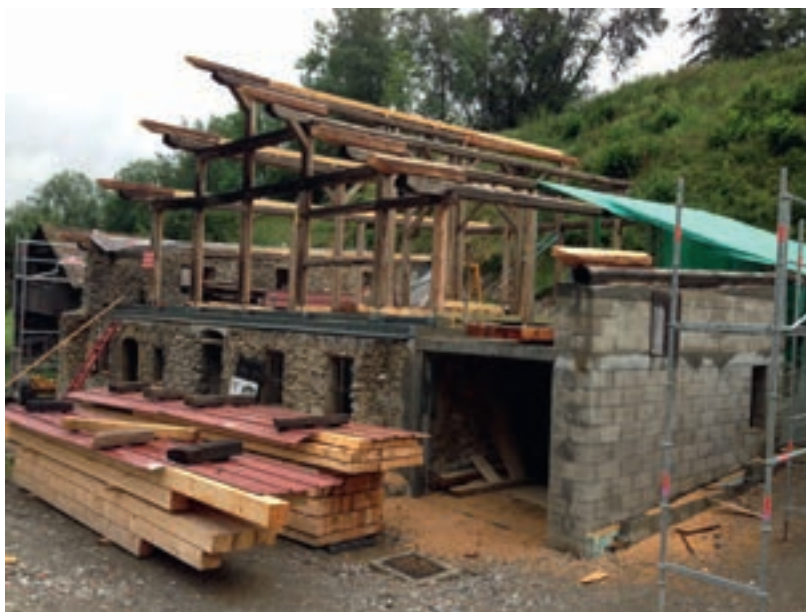
Il a fallu remplacer quelques éléments de charpente...
